PROYECTO LIFE02 NAT/E/8624  
**RECUPERACIÓN DEL QUEBRANTAHUESOS  
EN LOS PICOS DE EUROPA**  
ACCIÓN A2

**AUTORES**

**Luis Tirado Blázquez**. *Biólogo*  
**Miguel Rollán Reyero**. *Ingeniero de Montes*  
*Fundación para la Conservación del Quebrantahuesos*

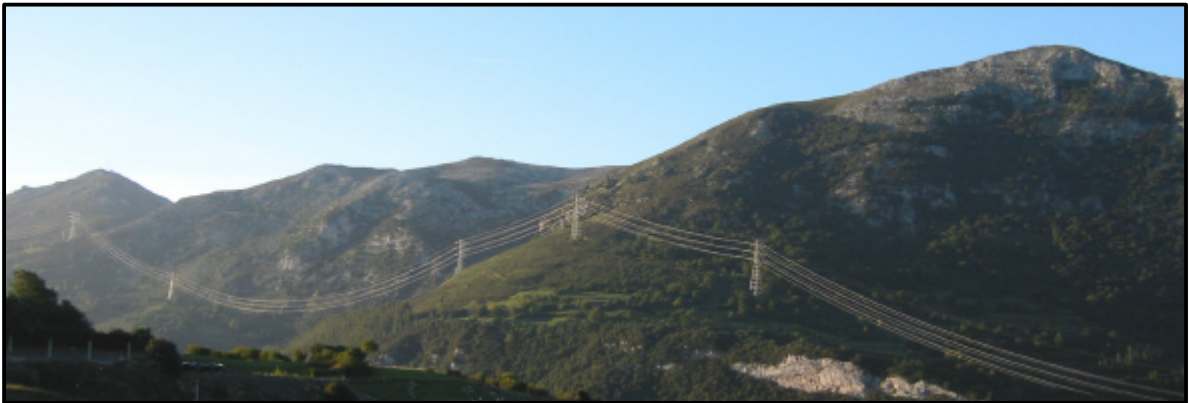
Vanos considerados de **riesgo medio** cuando el trazado de la línea se encuentra próximo a la ladera y de **riesgo alto** cuando cruza barrancos o collados.

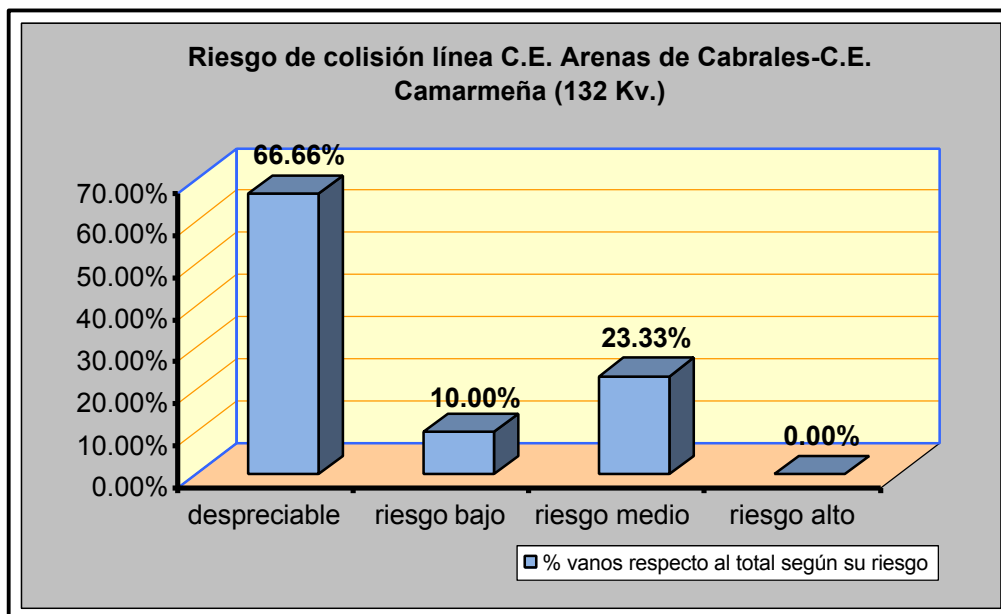
## LÍNEA C.E. ARENAS DE CABRALES – C.E. CAMARMEÑA

Presentan vanos con los siguientes riesgos de colisión:

**Riesgo despreciable:** 20 (66.66%)

**Riesgo bajo:** 3 (10%)

**Riesgo medio:** 7 (23.33%)

Para evitar posibles colisiones se deberían señalar los 10 vanos reseñados lo que supone una longitud de 2.500 m. de tendido con 250 balizas. La señalización debería realizarse mediante balizas salvapájaros preformadas (espirales de polipropileno o preferentemente tiras de neopreno) de unos 30-35 cm., colocadas con una cadencia de 10 m en el cable de tierra.

<b>SEÑALIZACIÓN</b>	<b>RIESGO BAJO</b>	<b>RIESGO MEDIO</b>	<b>RIESGO ALTO</b>
Señalizar 10 vanos	12-10 2-1	26-24 22-20 19-18 8-7 4-3

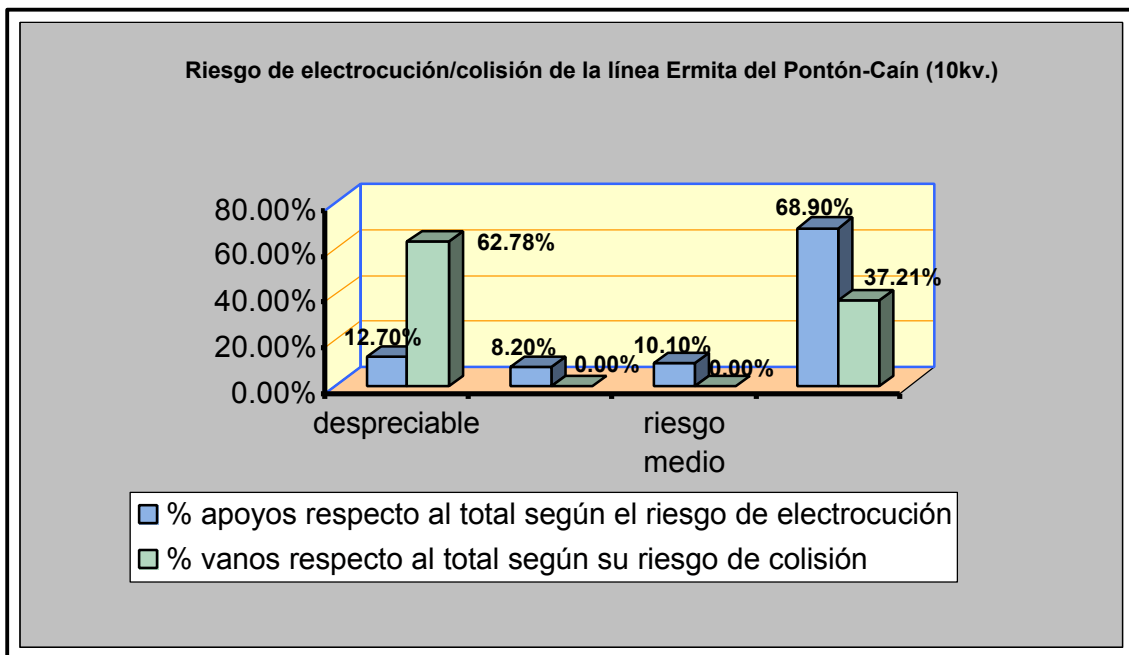
Cabe destacar la parte de la línea que asciende hacia el puerto del Pontón desde la carretera a Caín por estar compuesta en su totalidad por apoyos muy antiguos considerados de riesgo alto. Atraviesa un hayedo de alta calidad ambiental y se encuentra próximo a un “cantadero” de urogallo (*Tetrao urogallus*) suponiendo un impacto grave para la especie.

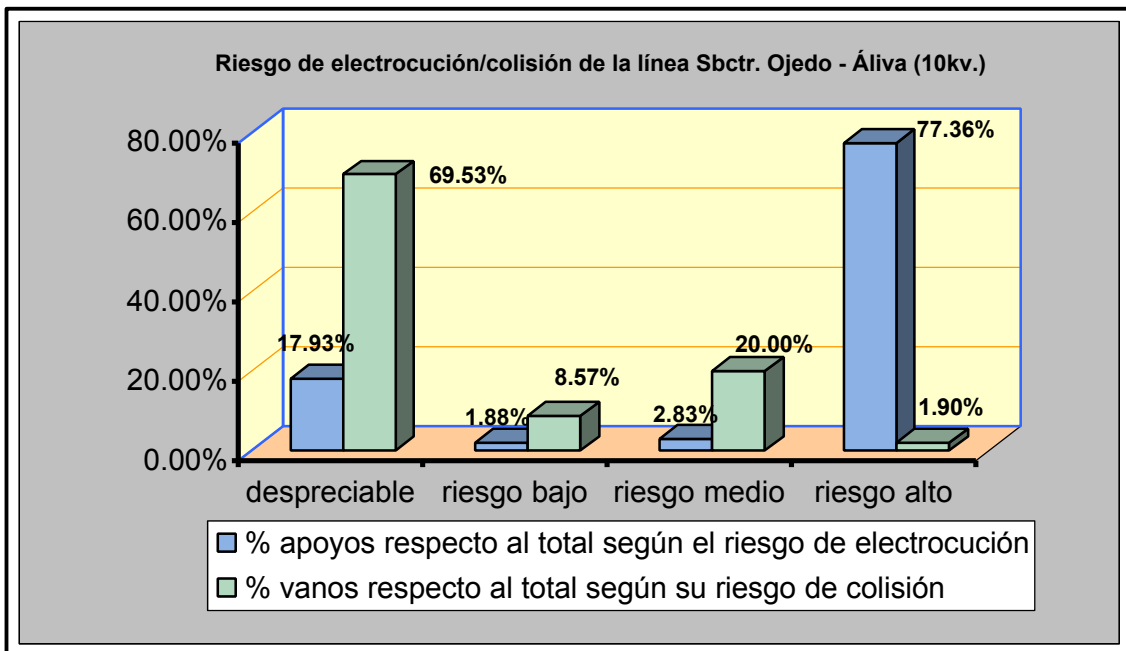
Cabe destacar el paso de la línea por el Collado Cámara por su especial peligrosidad, al coincidir apoyos considerados de riesgo alto junto con vanos del mismo riesgo. Este collado es una ruta diaria habitual de grandes rapaces como: alimoche (*Neophron percnopterus*), buitre leonado (*Gyps fulvus*) y águila real (*Aquila crhytaetos*). También se conocen citas de quebrantahuesos (*Gypaetus barbatus*) recogidas en el año 2003.

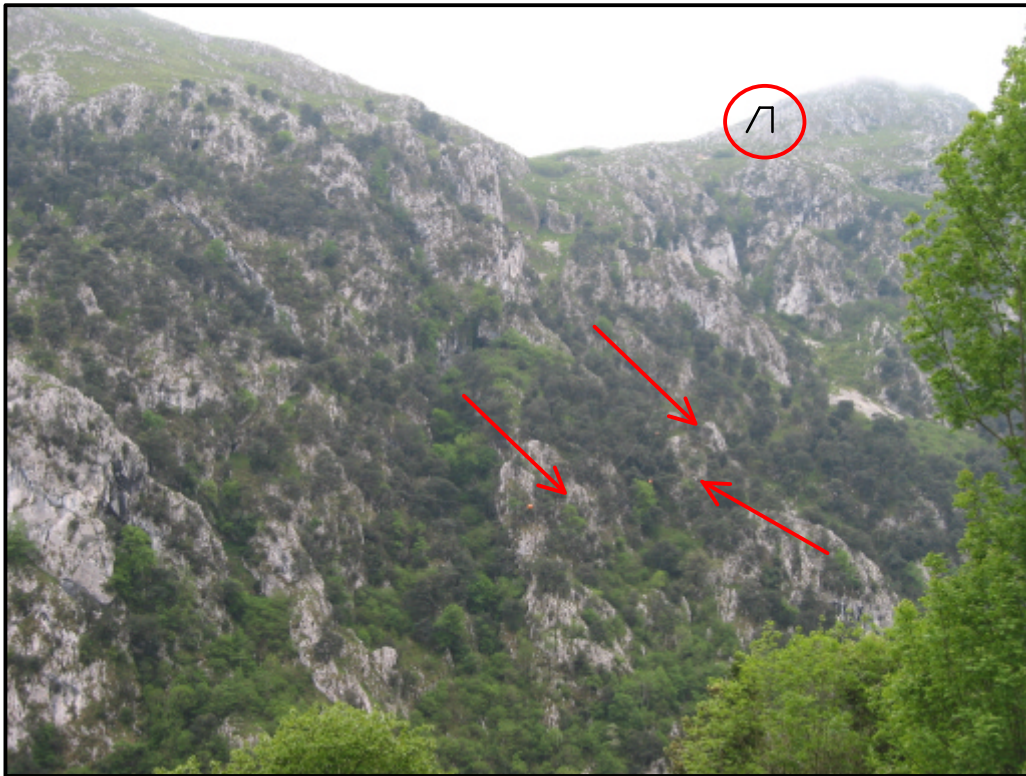
- El riesgo alto de colisión en media tensión resulta ser bajo: **51 vanos (2.98%)** (Gráfico 2), sin embargo se recogen casos especiales de vanos que cruzan grandes barrancos y que coinciden con zonas habituales de vuelo de aves planeadoras, por lo que se recomienda que sean balizadas las tres fases de forma prioritaria. Sería conveniente hacer un seguimiento de las medidas correctoras recomendadas, ya que debido a la climatología del ámbito de estudio (con presencia de niebla, lluvia y nieve de forma habitual) pueden no ser óptimas (Scott, R.E. et al. 1972, Anderson, W.L. 1978, Malcolm, J.M. 1982), siendo posible la necesidad del desvío del trazado de la línea o su instalación subterránea.

Vano *Cáraves-Oceño*. Se encuentran señalizadas mediante flechas las insuficientes balizas existentes. El círculo indica el poste de amarre situado en la parte superior del valle.
