**Jornadas Nacionales de
Líneas Eléctricas y
Conservación de Aves
en Espacios Naturales
Protegidos**

27 y 28 de marzo de 2003

Región de Murcia
Consejería de Agricultura,
Agua y Medio Ambiente

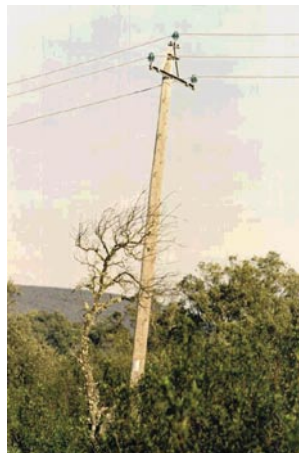
Foto 1. Poste tradicional de Distribución

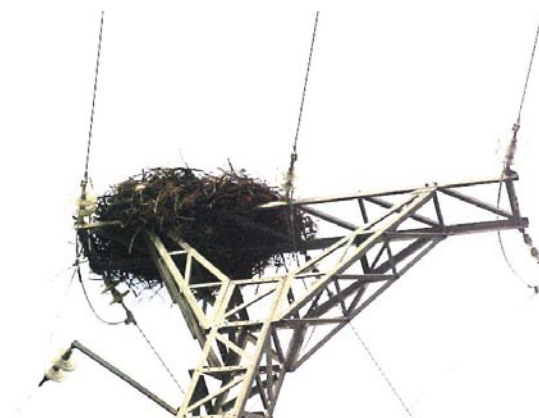
Foto 2. Torre actual de Distribución

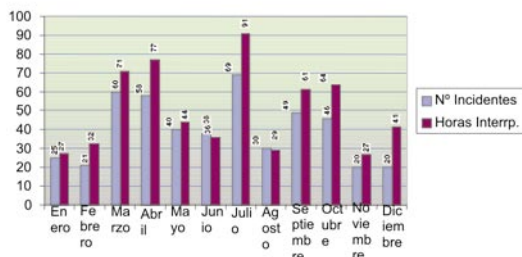
Gráfico 3

INCIDENTES 2002 ID DISTRIBUCION
