PROYECTO LIFE02 NAT/E/8624  
**RECUPERACIÓN DEL QUEBRANTAHUESOS  
EN LOS PICOS DE EUROPA**  
ACCIÓN A2

**AUTORES**

**Luis Tirado Blázquez**. *Biólogo*  
**Miguel Rollán Reyero**. *Ingeniero de Montes*  
*Fundación para la Conservación del Quebrantahuesos*

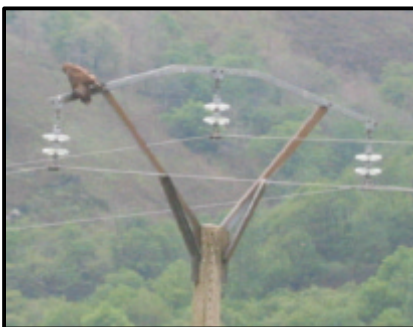
Busardo ratonero (*Buteo buteo*) posado en un apoyo tipo bóveda alineación. Riesgo despreciable
