PROYECTO LIFE02 NAT/E/8624  
**RECUPERACIÓN DEL QUEBRANTAHUESOS  
EN LOS PICOS DE EUROPA**  
ACCIÓN A2

**AUTORES**

**Luis Tirado Blázquez**. *Biólogo*  
**Miguel Rollán Reyero**. *Ingeniero de Montes*  
*Fundación para la Conservación del Quebrantahuesos*

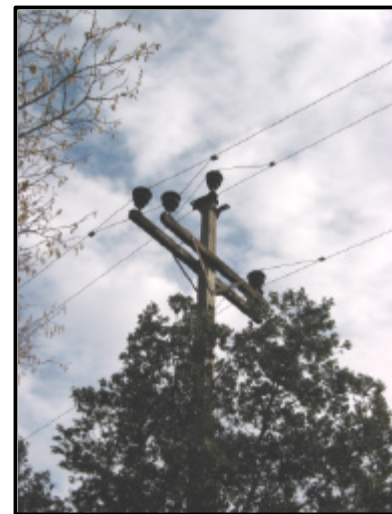
Montaje 1. Alineación rígido.  
Riesgo variable

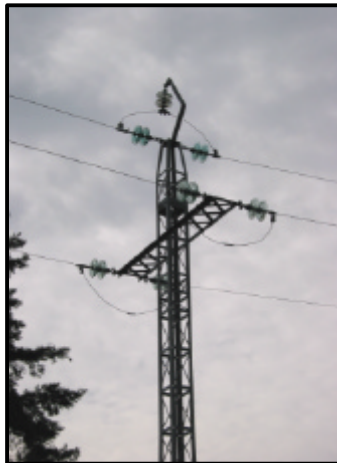
Montaje 1. Amarre inferior con farolillo en puente

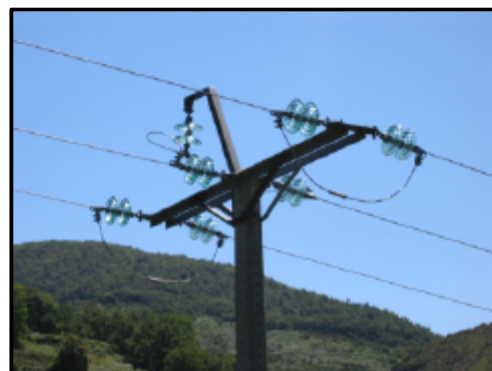
Montaje 0. Amarre inferior con farolillo en puente central
